## بررسی علل تخریب خوردگی تیوب بویلر از جنس فولاد کربنی A178 Gr A در یک پالایشگاه نفت

**کلمات کلیدی:** آنالیز تخریب، خوردگی قلیایی، فولاد کربنی، تیوب بویلر

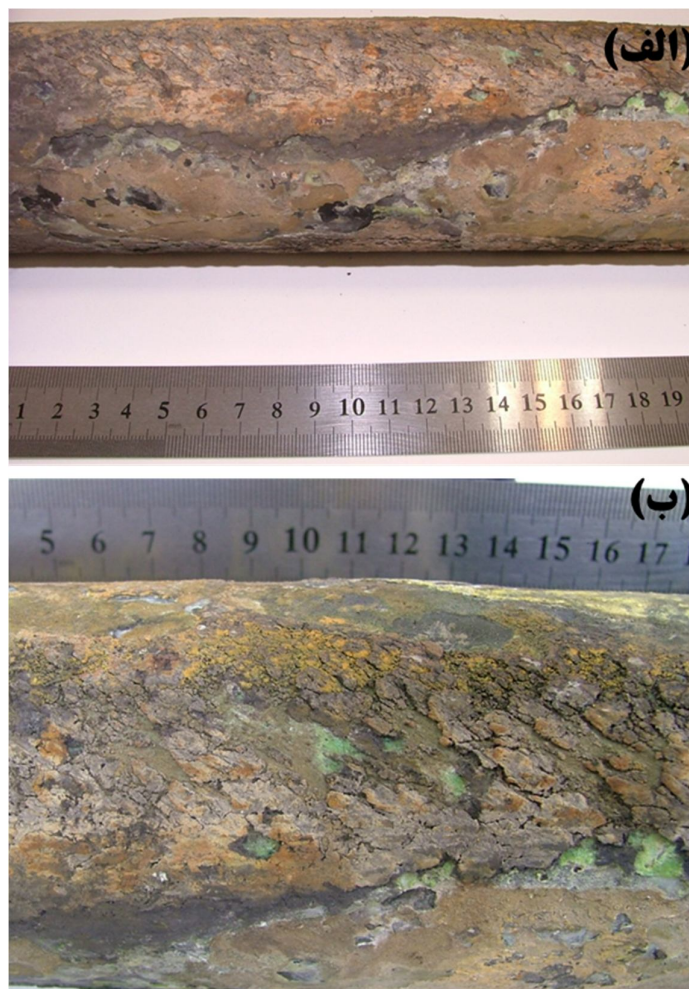
با توجه به نتایج به دست آمده از آزمون کوانتومتری که در جدول 3 ارائه شده است، آلیاژ تیوب مورد بررسی از نظر ترکیب شیمیایی مطابق با استاندارد مربوطه بوده و مشکلی از این لحاظ ندارد. تصویر سطح خارجی تیوب تخریب شده در شکل 2 نشان داده شده است. همان‌طور که مشاهده می‌شود سطح خارجی تیوب عمدتاً پوشیده از رسوب‌های به رنگ قهوه‌ای کم‌رنگ بوده که در برخی مناطق، رسوب ضخامت بیش‌تری داشته و در زیر آن رسوب سبز رنگی نیز مشاهده می‌شود.

شکل 2. تصویر سطح خارجی تیوب تخریب شده.

در جدول 4 درصد عناصر موجود در رسوب‌های تشکیل شده در سطح خارجی تیوب (که توسط XRF اندازه‌گیری شده) ارائه شده است. همان‌طور که مشاهده می‌شود میزان قابل توجهی از عناصر گوگرد و وانادیوم در این رسوب‌ها وجود دارد. درصد بالای گوگرد و وانادیم در رسوب‌های سطح خارجی و شواهد و تصاویر موجود از سطح خارجی تیوب نشان دهنده وجود خوردگی و کاهش ضخامت در سطح خارجی تیوب است. در حقیقت می‌توان بیان نمود که با وجود آنکه عامل اصلی تخریب قطعه حفرات ایجاد شده در سطح داخلی آن است، اما سطح خارجی تیوب نیز دچار خوردگی داغ شده است [7]. لذا توصیه می‌شود نسبت به کنترل ترکیب سوخت مورد استفاده در بویلر و مقدار گوگرد آن توجه بیش‌تری صورت گیرد.

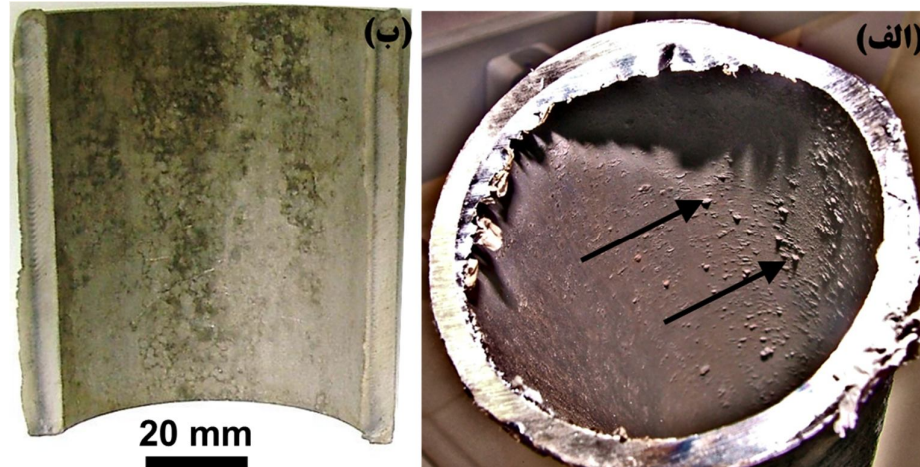
همچنین سطح داخلی نمونه تیوب، قبل و پس از اسیدشویی در شکل 3 نشان داده شده است. همان گونه که ملاحظه می شود میزان رسوب تشکیل شده بر روی سطح خارجی تیوب بسیار بیش تر از مقدار آن در سطح داخلی است. همچنین ذرات ریزی بر روی سطح داخلی تیوب مشاهده شدند که در ادامه به بررسی آن ها پرداخته شده است. با وجود بروز خوردگی داغ شدید بر روی سطح خارجی تیوب، عامل اصلی تخریب این مورد نبوده است. سطح داخلی تیوب، نشان دهنده وقوع خوردگی موضعی در زیر رسوب های مشاهده شده در شکل 3 (الف) است. همان طور که در شکل 3 دیده می شود، عامل اصلی تخریب تیوب، حفرات داخلی ایجاد شده بر روی سطح داخلی قطعه می باشد. شکل 4 وضعیت سطوح داخلی تیوب را پس از فرآیند اسیدشویی در ناحیه تخریب شده و سایر نواحی اطراف نشان می دهد. همان طور که مشاهده می شود، سطح داخلی تیوب در ناحیه تخریب شده دچار خوردگی موضعی و کاهش ضخامت زیادی شده است. همچنین در زیر رسوبات نواحی متعدد شروع خوردگی موضعی به وضوح قابل مشاهده است (تصویر 4 ب).

شکل 3. تصاویر تهیه شده با دوربین دیجیتال از سطح داخلی تیوب (الف) قبل و (ب) پس از بین بردن رسوبات توسط اسیدشویی. پیکان‌ها ذرات تشکیل شده بر روی سطح داخلی را نشان می‌دهند.

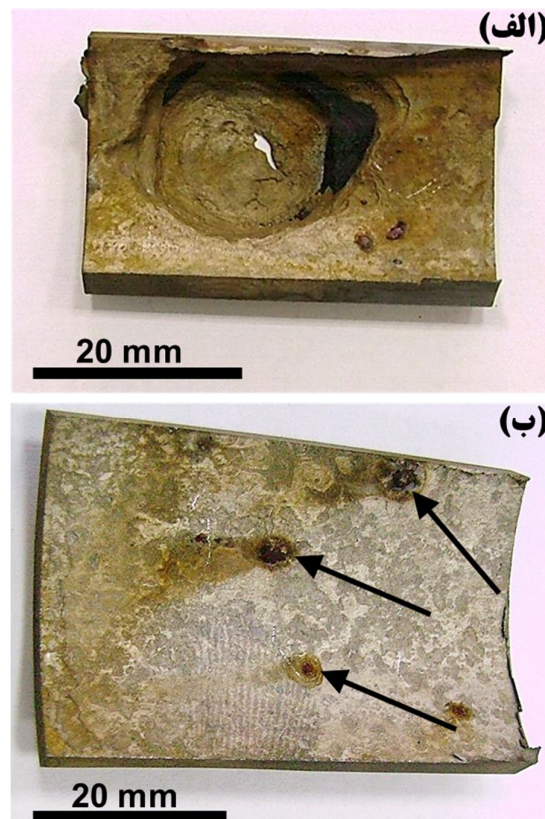
شکل 4. سطح داخلی تیوب مورد بررسی (الف) در ناحیه تخریب شده و (ب) نواحی اطراف آن پس از فرایند اسیدشویی و زدودن رسوبات؛ پیکان‌ها نواحی شروع خوردگی موضعی در زیر رسوبات را نشان می‌دهند.

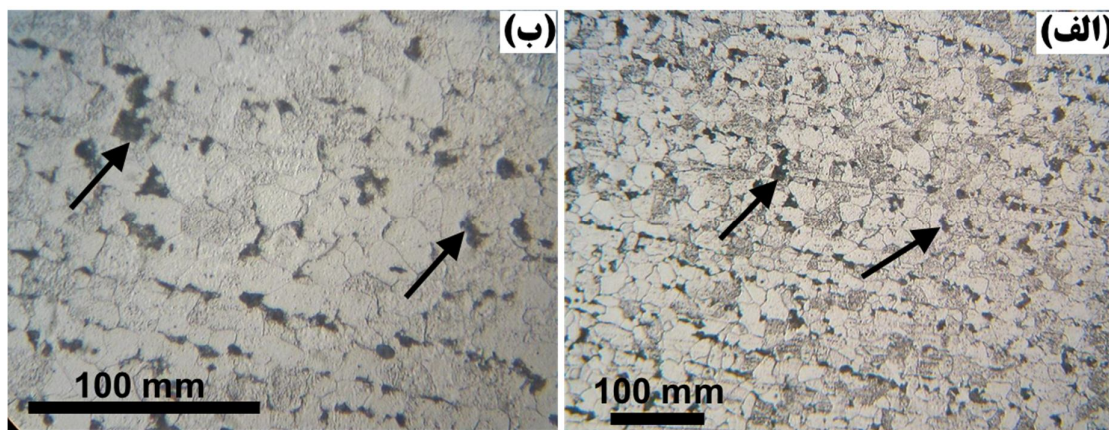
بررسی تصاویر میکروسکوپ نوری از نمونه‌های حکاکی شده (شکل 5) نشان می‌دهند که آلیاژ تیوب دارای یک ساختار فریت-پرلیتی است که در آن نواحی پرلیتی که به رنگ تیره نمایان شده‌اند در زمینه فریتی به صورت یکنواخت پراکنده شده‌اند. در ضمن، هیچ‌گونه آثار ترک یا بی‌نظمی در ساختار کریستالی و عیوب متالورژیکی در این تصاویر مشاهده نمی‌شود.

شکل 5. تصویر ریزساختار تیوب تخریب شده تهیه شده توسط میکروسکوپ نوری در بزرگنمایی (الف)  $\times 200$  و (ب)  $\times 500$ ؛ پیکان‌ها مناطق پرلیتی پراکنده شده در زمینه فریتی را نشان می‌دهند.

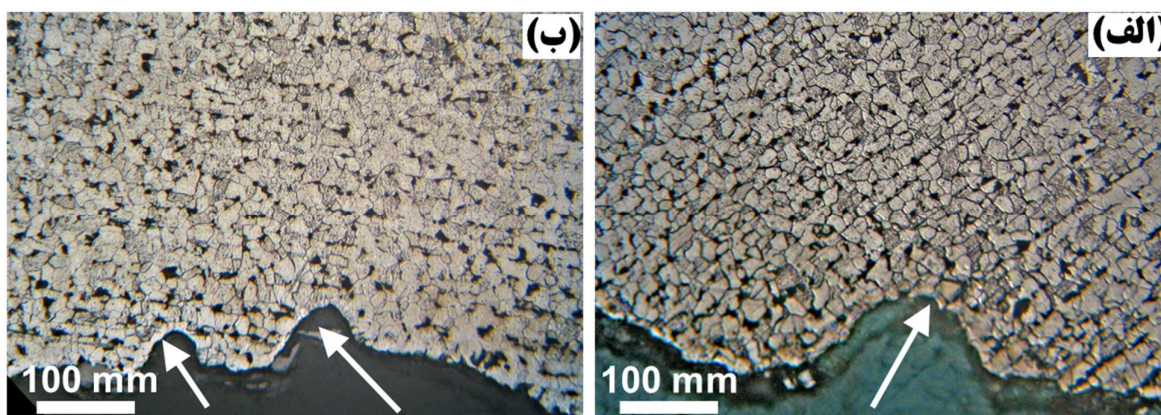
در شکل 6 تصاویر تهیه شده توسط میکروسکوپ نوری از ناحیه تخریب شده از زاویه عمود بر سطح مقطع را نشان می‌دهد. در لبه‌های این نواحی، نشانه‌های شروع خوردگی موضعی (Pit Initiation) به وضوح قابل مشاهده است. از تصاویر به دست آمده از ریزساختار می‌توان نتیجه گرفت که ریزساختار در لبه‌ها تفاوت عمده‌ای با سایر قسمت‌ها ندارد. بنابراین می‌توان گفت در نواحی تخریب شده تغییرات ریزساختاری ایجاد نشده است. همچنین از این منظر نقصی در تیوب مورد بررسی وجود نداشته است.

شکل 6. تصاویر تهیه شده توسط میکروسکوپ نوری مناطق شروع خوردگی موضعی در تیوب (پیکان‌ها) را نشان می‌دهند.

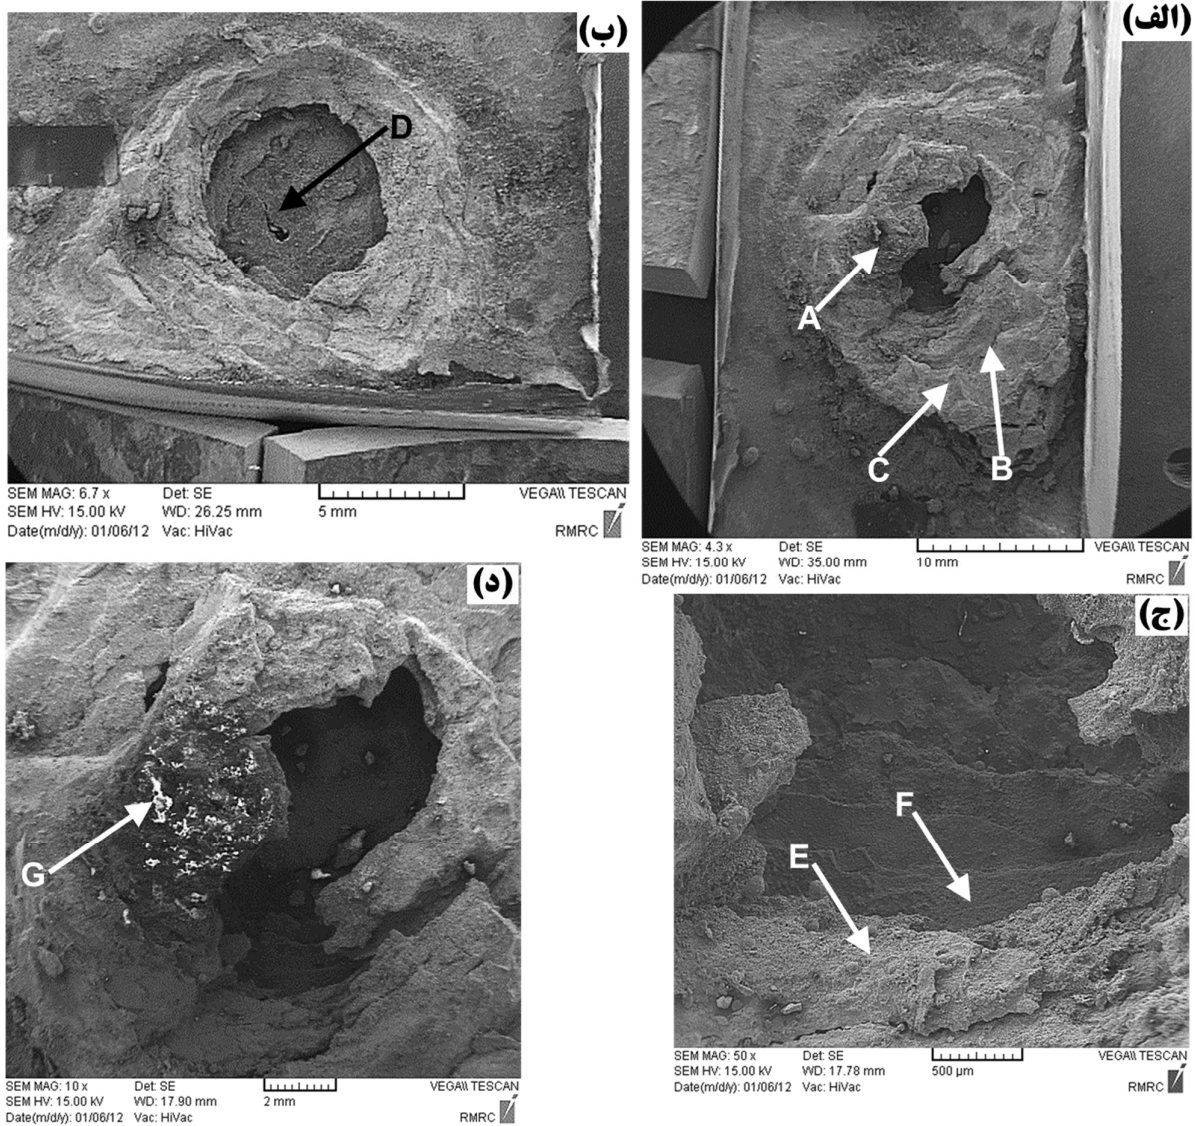
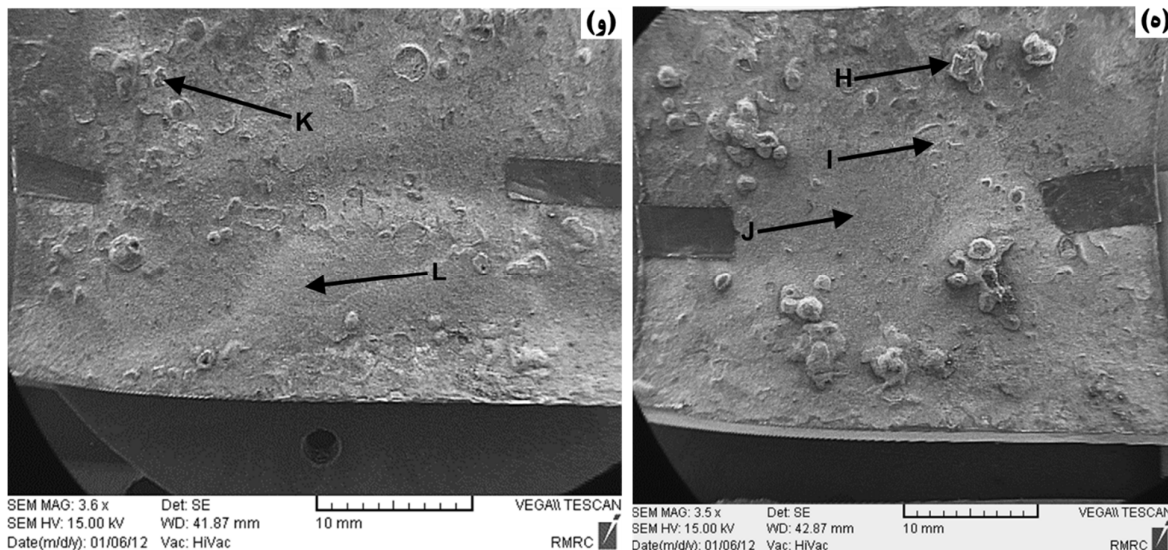
شکل 7 (الف) رسوب‌های موجود بر روی سطح در مجاورت ناحیه تخریب شده و خود ناحیه تخریب شده را به وضوح نشان می‌دهد. در شکل 7 (ب) لایه‌های مختلفی از محصولات خوردگی در اطراف ناحیه تخریب شده در بزرگ‌نمایی بالاتر نشان داده شده است. در این شکل ناحیه D در سطح پایین‌تر و نزدیک‌تر به محل تخریب نسبت به ناحیه C (نشان داده شده در شکل 7 الف)، قرار دارد. شکل 7 (ج) لایه‌های مختلف رسوب تشکیل شده در اطراف ناحیه تخریب شده را نمایش می‌دهد. آنالیز شیمیایی این لایه‌ها در دو نقطه E و F توسط EDS بررسی شده و در جدول 6 ارائه شده است. همان‌طور که مشاهده می‌شود در شکل 7 (د) رسوب‌های پراکنده و سفید رنگی نیز در اطراف ناحیه تخریب شده در برخی از نقاط تشکیل شده است اما آنالیز شیمیایی در این نقطه (نقطه G) تفاوت قابل ملاحظه‌ای نسبت به دیگر نقاط مشابه (نقاط E و F) نشان نمی‌دهد.

شکل 7. تصاویر SEM از (الف) سطح داخلی در ناحیه تخریب شده؛ (ب) ناحیه تخریب شده پس از زدایش رسوبات و محصولات خوردگی؛ (ج) لایه‌های مختلف محصولات خوردگی در اطراف ناحیه تخریب؛ (د) ناحیه تجمع محصولات خوردگی در اطراف ناحیه تخریب؛ (ه) سطح داخلی تیوب، دور از ناحیه تخریب؛ (و) سطح داخلی تیوب به همراه رسوبات تشکیل شده بر روی سطح.

شکل 7 (ه) ناحیه‌ای از سطح داخلی تیوب، دور از ناحیه تخریب را نشان می‌دهد. در سطح داخلی تیوب، رسوبات پراکنده و چسبنده‌ای وجود دارد که در اینجا سه ناحیه مختلف در آن مورد بررسی قرار گرفته است. ناحیه H که یکی از رسوبات شکل گرفته و چسبیده به سطح داخلی را نشان می‌دهد. در ناحیه I به نظر می‌رسد رسوبی در مرحله شروع شکل‌گیری و رشد خود بوده و هنوز به یک رسوب کامل تبدیل نشده است. ناحیه L در واقع سطح داخلی تیوب عاری از رسوب است.

شکل 7 (و) نیز ناحیه دیگری از سطح داخلی تیوب دور از ناحیه تخریب شده را نشان می‌دهد. همان‌گونه که در این شکل نشان داده شده است در اینجا نیز در سطح داخلی تیوب رسوبات پراکنده‌ای وجود دارد. در اینجا نیز دو ناحیه K و J نشان داده شده در تصویر که به ترتیب رسوب چسبیده به سطح و سطح بدون رسوب هستند، مشخص و بررسی شده است. نتایج حاکی از وجود مقادیر زیادی سیلیکا در رسوب موجود بر روی سطح داخلی تیوب است که ذرات رسوب قابل مشاهده علاوه بر سیلیکا دارای منیزیم نیز می‌باشند (شکل 7 (ه)).

به طور کلی نتایج آنالیز شیمیایی، سختی سنجی و متالوگرافی تیوب نشان می‌دهد که آلیاژ تیوب با استاندارد مربوطه مطابقت داشته و تیوب از نظر ساختار دچار تغییرات عمده‌ای در حین کارکرد نشده است. محل تخریب شده‌ی تیوب در سطح داخلی پوشیده از محصولات خوردگی زیادی بود که به سختی به سطح داخلی تیوب چسبیده بودند (شکل 7). نتایج آنالیز XRD نشان می‌دهد که این رسوبات از نوع اکسیدهای آهن  $Fe_2O_3$  و  $Fe_3O_4$  می‌باشند. شواهد موجود در رابطه با سطح خورده شده که دارای ظاهر صافی نیز است، و همچنین وجود رسوبات سفید رنگ در محل‌های خورده شده (شکل 7 د)، نشان‌دهنده‌ی وقوع خوردگی قلیایی در سطح داخلی تیوب است [2, 4]. شروع خوردگی در زیر رسوبات با ایجاد ذرات سیلیکاتی آغاز شده و سپس خوردگی در سطح داخلی تیوب با مکانیسم خوردگی قلیایی پیش رفته است. در واقع این ذرات می‌توانند محل مناسبی جهت تغلیظ کاستیک و بروز خوردگی قلیایی به صورت موضعی در سطح داخلی تیوب باشند [4].

به نتایج حاصل از بررسی‌های انجام شده توسط میکروسکوپ الکترونی روبشی، به نظر می‌رسد هر دو نوع رسوب سیلیکاتی در سطح داخلی تیوب تشکیل شده است. بنابراین ذرات ریز موجود بر روی سطح داخلی تیوب، احتمالاً ذرات رسوب کرده‌ی سیلیکاتی می‌باشند که باعث افزایش pH به صورت موضعی در اطراف خود و ایجاد خوردگی قلیایی شده‌اند [2, 8].

- 3- با توجه به اینکه این رسوب روی سطح داخلی تشکیل شده است و این رسوب می‌تواند تا حدی از ادامه خوردگی جلوگیری نماید، اما احتمال وقوع خوردگی قلیایی به صورت موضعی همچنان در سیستم وجود دارد، پیشنهاد می‌گردد در مرحله‌ی اول، تیوب‌ها تحت فرآیند اسیدشویی [10] مناسب جهت حذف رسوبات سیلیکاتی قرار گرفته و سپس در حین کار سیستم، مقدار سیلیکا در حد مجاز در آب بویلر مطابق با استاندارد BS 2486/1997 نگه داشته شود تا از رسوب مجدد آن بر روی سطح داخلی تیوب ممانعت به عمل آید.

- 4- با توجه قلیایی بودن آب بویلر و افزایش pH در نواحی زیر رسوبات، باید pH آب بویلر در کم‌ترین مقدار محدوده مجاز [11] موجود در دستورالعمل استفاده از بویلر قرار گیرد.

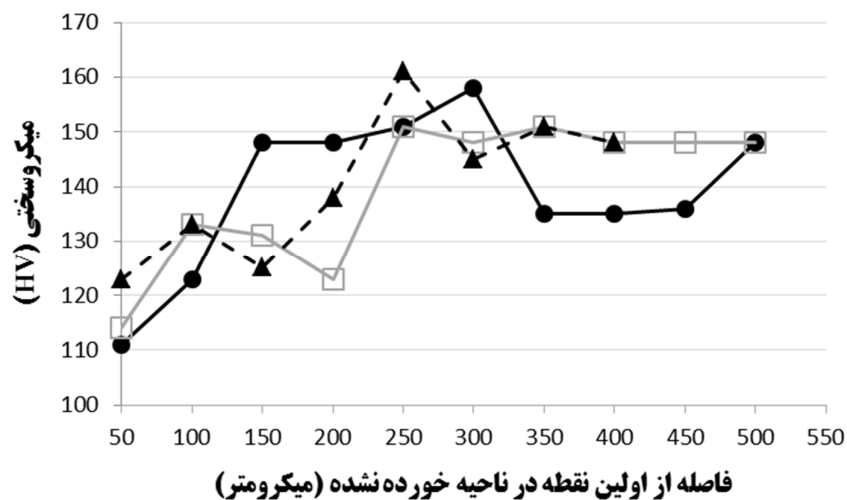
پروفایل‌های سختی میکرو در سه مقطع مختلف از تیوب در شکل 8 نشان داده شده است. همان‌طور که قبلاً بیان شد، با توجه به اینکه در نواحی که تیوب به صورت موضعی دچار خوردگی شده بود، ضخامت بسیار کم بود امکان سختی سنجی به صورت ماکرو وجود نداشت. بنابراین در ناحیه‌ای که آلیاژ دچار خوردگی نشده است و جایی که آلیاژ دچار خوردگی موضعی شده است در سه محل مختلف پروفایل سختی گرفته شد تا تغییرات احتمالی سختی در آلیاژ در قسمت خورده شده مشخص گردد. در این پروفایل‌ها سختی سنجی از نقطه‌ای در ناحیه خورده نشده شروع شده و با فواصل یکسان (50 میکرومتر) به سمت ناحیه خورده شده پیش رفته است. به عبارت دیگر این سه پروفایل سختی، تغییرات سختی از ناحیه خورده نشده به سمت ناحیه خورده شده را نشان می‌دهند. نتایج سختی سنجی نشان می‌دهد که به طور کلی، سختی تیوب با نزدیک شدن به نواحی تخریب شده قدری افزایش داشته است. این افزایش می‌تواند در نتیجه تشکیل لایه‌های اکسیدی بر روی سطح تیوب در نواحی خورده شده و تخریب شده باشد.

شکل 8. پروفایل سختی در سه مقطع تیوب از سمت ناحیه خورده نشده به طرف ناحیه خورده شده.
