## Monitoring the Physicochemical Parameter and Investigating the Causes of Destruction for Thermal Power Plant Steam Cycle

In this study, the effective parameters in the water-steam cycle of a thermal power plant including feed water, blowdown, saturated steam, and condenser are investigated. According to the XRD and XRF analysis of the deposits from the blowdown and the internal deposits of the boiler, the type of corrosion that occurred in this power plant are investigated. Based on the performed experiments, the pH, TDS, and electrical conductivity of the saturated steam after are about 9, 3.66 ppm, and 5  $\mu$ S/cm, respectively. The results of these studies indicate that the oxygen content is high which leads to pitting corrosion and separation of the magnetite protective layer. As a result, overheating of the pipes happens due to the accumulation of deposits in the pipes. Moreover, the XRD and XRF analyses of the internal deposits of the boiler and the deposits in the blowdown indicate the presence of hematite phase which confirms the presence of excess oxygen and the conversion of the magnetite coating layer to hematite and its separation from the surface. In order to pre

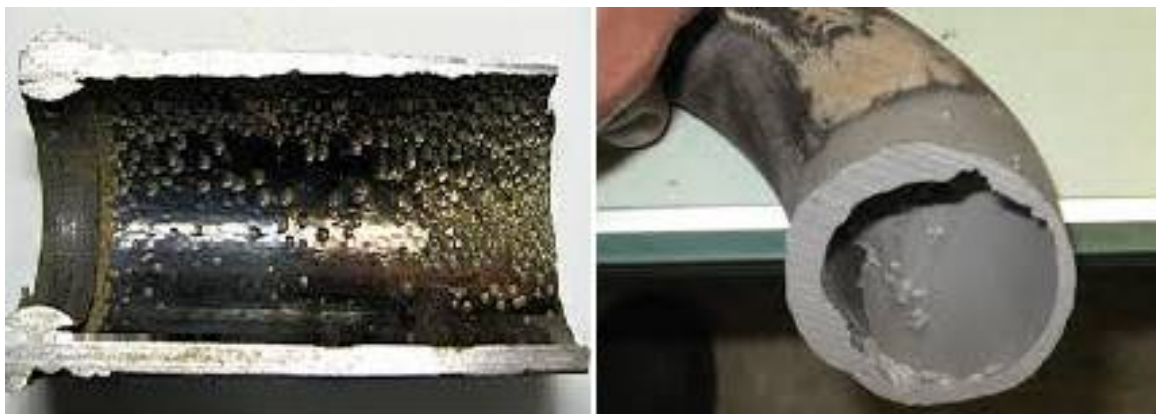
حذف لایه محافظ به خاطر جریان آب ورودی از روی سطح فولاد کربنی منجر به ایجاد پدیده FAC می شود. با حذف لایه محافظ، سطح لوله نسبت به خوردگی مستعدتر شده و با گذشت زمان باعث کاهش ضخامت لوله و در نهایت سوراخ شدگی می شود. زمانی که نرخ رشد لایه محافظ از انحلال لایه محافظ کمتر شود پدیده FAC شروع شده و با کنده شدن پوسته های لایه اکسید توسط جریان سیال، تشدید پدیده FAC اتفاق خواهد شد [19]. شکل 1 پدیده FAC و نازک شدن لوله ها را نشان می دهد.

شکل 1- پدیده FAC و نازک شدن لوله [17]

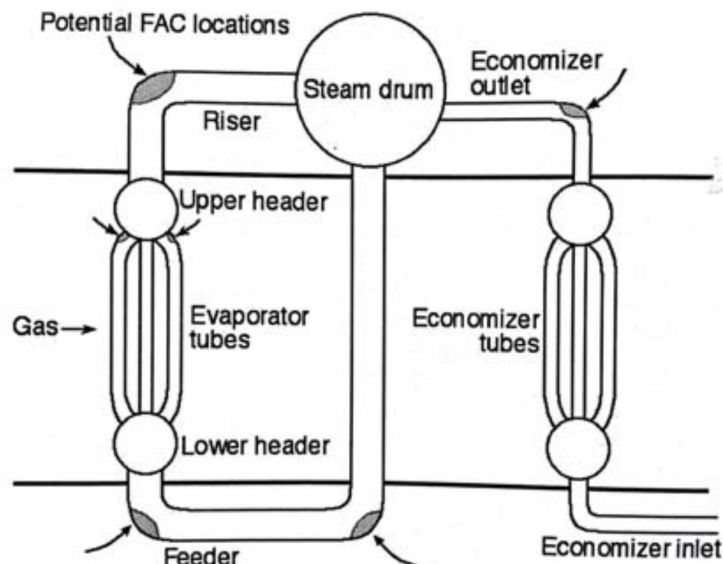
در بویلرهای بازیافت پدیده FAC به شدت در محل خم نزدیک به هدرهای پایین و بالای لوله های اکونومایزر مشاهده می شود که منجر به نازک شدن و تخریب لوله ها خواهد شد (شکل 2) [20].

شکل 2- آسیب FAC در محل خم هدرهای پایین و بالا در بویلر بازیافت

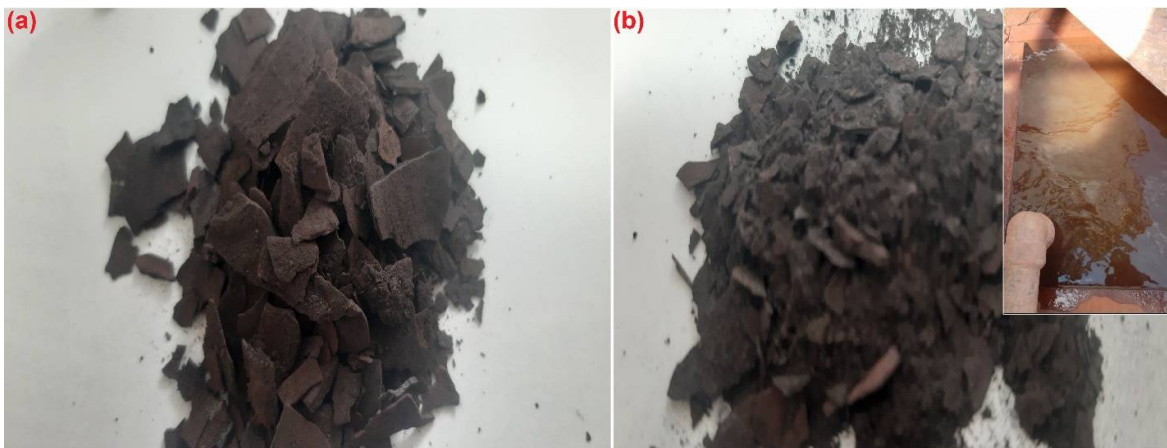
از اینرو در راستای صحت سنجی این موضوع رسوب داخلی بویلر و همچنین رسوبات مشاهده شده در بلودان بویلر، آنالیزهای XRD و XRF از این رسوبات انجام گرفت. شکل 3 رسوب های نمونه برداری شده را نشان می دهد.

شکل 3- نمونه رسوب داخلی و رسوب بلودان بویلر واحد نیروگاه بخار

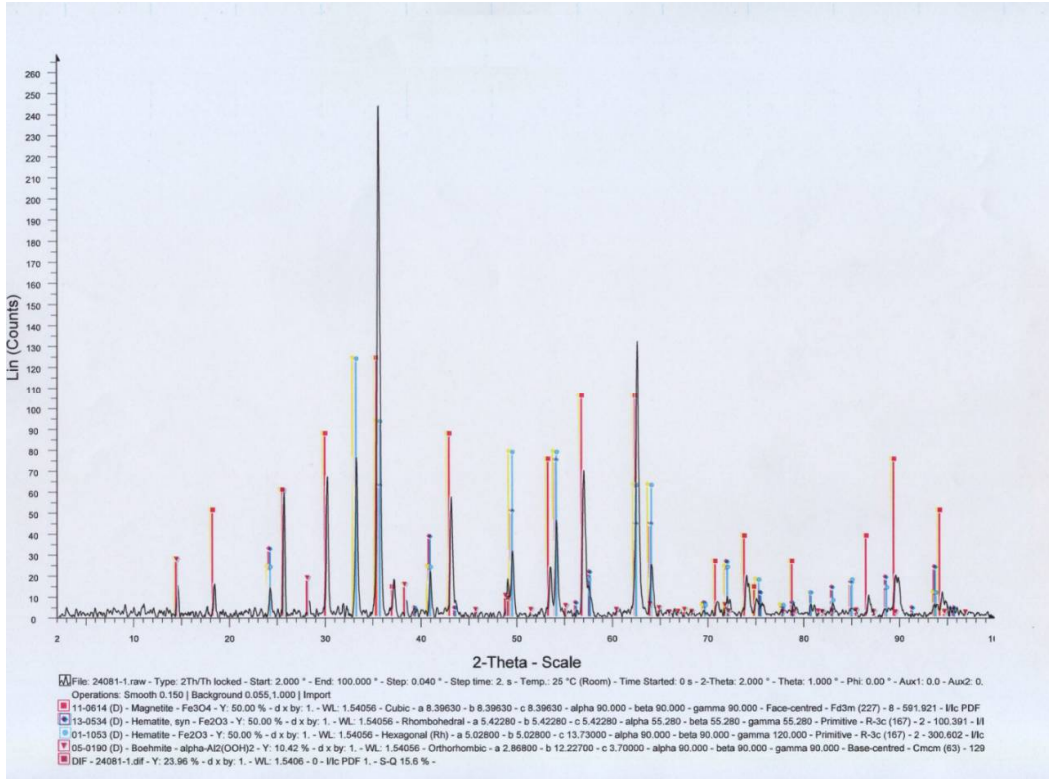
پراش اشعه ایکس از رسوبات بویلر و بلودان بویلر واحد نیروگاه بخار در شکل های 2 و 3 نشان داده شده است. همانگونه که مشخص است حضور پیک ها با زاویه های پراش  $18/27^\circ$ ,  $30/1^\circ$ ,  $35/60^\circ$ ,  $43/05^\circ$ ,  $53/40^\circ$ ,  $56/94^\circ$ ,  $62/40^\circ$  و  $73/95^\circ$  که به ترتیب به اندیس های میلر (111)، (220)، (311)، (400)، (422)، (511)، (440) و (553) اختصاص دارند مؤید وجود ذرات  $Fe_3O_4$  در رسوب می باشد (Crystalline face-centered cubic  $Fe_3O_4$  NPs (JCPDS file (No. 19-0629) [27].

همچنین حضور پیک ها با زاویه های پراش  $24/15^\circ$ ,  $33/16^\circ$ ,  $35/61^\circ$ ,  $40/86^\circ$ ,  $49/93^\circ$ ,  $54/04^\circ$ ,  $58/10^\circ$ ,  $62/40^\circ$  و  $64/45^\circ$  که به ترتیب به اندیس های میلر (012)، (104)، (110)، (113)، (024)، (116)، (018)، (214) و (300) اختصاص دارند با الگوی استاندارد XRD برای ذرات هماتیت  $\alpha-Fe_2O_3$  (JCPDS 33-0644) مطابقت دارند [28].

از اینرو با توجه به اینکه در رژیم کنترل شیمیایی MWT لایه محافظ مگنتیت می باشد وجود  $Fe_3O_4$  در رسوب قابلیت توجه دارد. اما بررسی دقیق تر پراش اشعه ایکس از رسوبات نشان می دهد که علاوه بر ذرات  $Fe_3O_4$  (مگنتیت) پیک های مختص مربوط به ذرات  $Fe_2O_3$  (هماتیت) نیز قابل مشاهده می باشد [29].

شکل 4- پراش اشعه ایکس رسوب بویلر واحد نیروگاه بخار

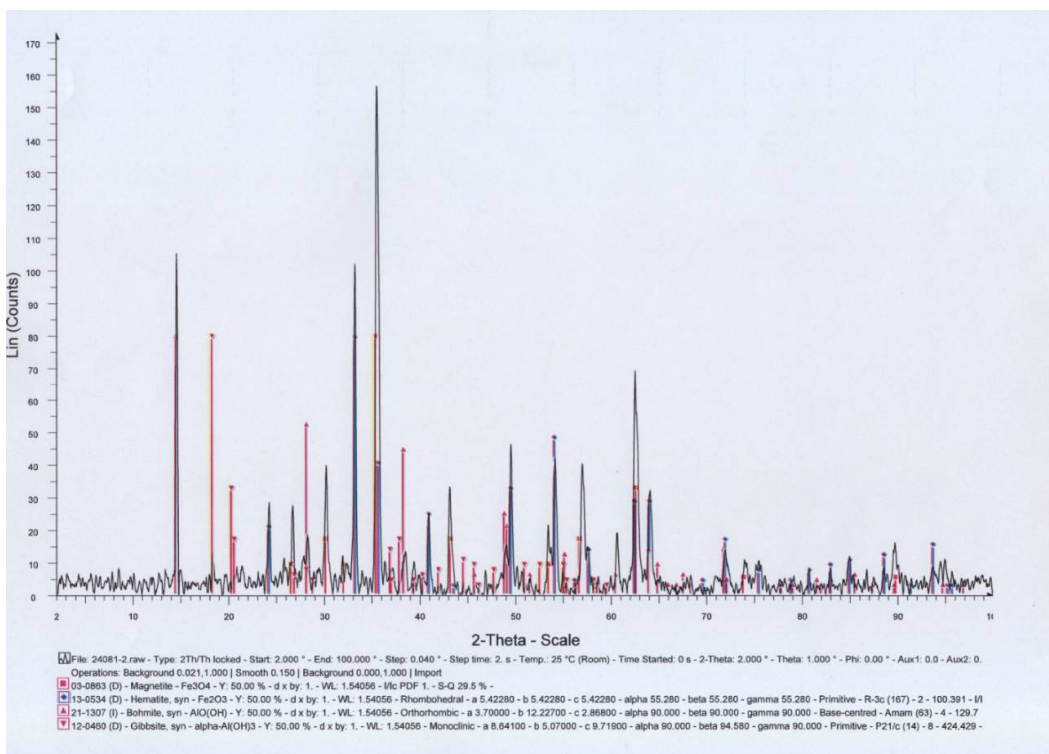
شکل 5- پراش اشعه ایکس رسوب بلودان بویلر واحد نیروگاه بخار

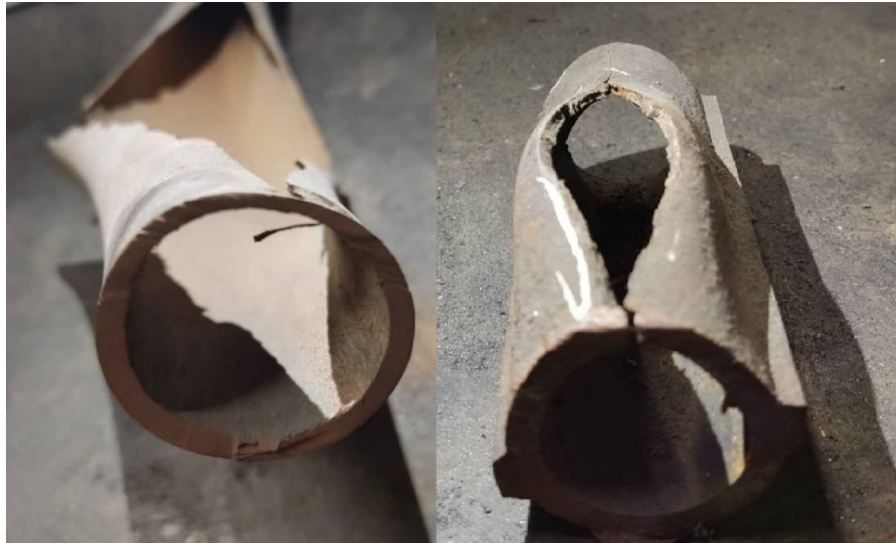
وجود اکسیژن مازاد می‌تواند عواقب جدی در پی داشته باشد که منجر به تسریع خوردگی حفره‌ای، جدایش لایه محافظ  $Fe_3O_4$  (از طریق واکنش با اکسیژن و تبدیل به فاز هماتیت) شده و وجود رسوبات در لوله‌ها احتمال اورهیت شدن لوله‌ها را افزایش می‌دهد (شکل 6). با توجه به بالا بودن میزان اکسیژن آب تغذیه، تبدیل فاز مگنتیت پوششی به هماتیت اتفاق می‌افتد که به دلیل تجمع این رسوب‌ها در داخل بویلر و مسیرهای ورودی و خروجی لوله‌ها پدیده DNB اتفاق می‌افتد که این پدیده منجر به ایجاد عایق حرارتی و افزایش دما در جداره لوله و نهایتاً اورهیت شدن لوله‌ها اتفاق می‌افتد.

شکل 6- اورهیت شدن لوله‌های واتروال واحد نیروگاه بخار

از جمله دلایل اصلی ایجاد این نوع تخریب می‌توان به افزایش دمای گاز احتراق (نامناسب بودن نحوه قرار گرفتن مشعل‌ها و متغیرهای احتراق) و کاهش جریان آب داخل لوله اشاره کرد. همچنین بدلیل طراحی نامناسب اولیه، ممکن است شار حرارتی در بعضی از نواحی کوره بیشتر از حد پیش‌بینی شده باشد. کاهش جریان آب داخل لوله می‌تواند از پایین آمدن سطح آب داخل درام، کاهش گردش آب بویلر، نشتی، گسیختگی لوله‌های قبلی، و کاهش مقطع عبور جریان آب (به دلیل گرفتگی ناشی از تجمع رسوب‌ها و ذرات جامد جدا شده از لوله‌ها) ناشی شود. همچنین دیگ بخار در مقابل تغییر در سوخت‌ها از لحاظ وزن مخصوص و درجه تقطیر آسیب‌پذیر می‌باشد و یک سوخت با نداشتن استانداردهای استفاده در دیگ بخار سهم بزرگی در خسارت‌های اورهیت شدن لوله‌های آن دارد. سوخت‌هایی که کیفیت پایینی دارند ممکن است حرارت تولید شده از سوختن آنها دارای حرارت تولیدی بالاتر یا نوساناتی داشته باشد که نه تنها باعث آسیب رساندن به لوله‌های دیواره آبی این دیگ بخار می‌باشد بلکه باعث تغییر در رژیم آب گردشی و مصرف سوخت بیشتر می‌شود و حتی تأثیراتی نیز بر تغییر در شکل‌گیری شعله تشعشعی که از مجموع شعله‌ها بوجود می‌آید نیز داشته که در بروز جریان‌های گردابی، جوشش نامناسب، ارتعاشات و ... عاملی تأثیرگذار خواهد بود. بنابراین از جمله دلایل اورهیت شدن لوله‌های دیواره آبی دیگ بخار نیروگاه می‌توان به موارد زیر اشاره کرد: -رسوب گرفتگی: دلایل زیادی برای بروز رسوب‌گذاری داخل لوله‌ها وجود دارد که نمونه‌هایی از این دلایل عبارتند از: تغییر در pH آب گردشی، وجود ناخالصی در اثر جوشش نامناسب آب بخصوص در هنگام راه‌اندازی دیگ بخار، جمع شدن نخاله‌ها در اثر جوشکاری لوله‌ها به یکدیگر، تخریب لایه محافظ  $Fe_3O_4$  (عدم کنترل میزان اکسیژن با توجه به آنالیزهای نمونه آب و آزمون‌های XRF و XRD رسوب‌ها در نیروگاه بخار) و ...

رشد رسوب در جداره داخلی لوله باعث کاهش حجم عبوری سیال و همچنین زبری (خشن شدن و ناهموار شدن سطح رسوب) بیشتر سطح داخلی لوله شده و این امر باعث تلاطم جریان سیال در اثر کم شدن دبی عبوری سیال مایع شده و این آشفتگی کمک به کاهش سرعت سیال مایع نموده است و جوشش نامناسب آن را به همراه دارد و در نتیجه حباب‌های هوا در مایع بوجود می‌آورد که با پیوستن این حباب‌ها پدیده‌ای به نام جدا شدن حباب‌های بخار (DNB: Departure From Nucleate Boiling) بوجود می‌آید که DNB به گونه‌های مختلفی مانند یک عایق حرارتی

1. تجمع رسوبات داخلی
  2. تغییرات pH آب بویلر بویژه تغییرات موضعی آن در زیر رسوبات
  3. بالا بودن درجه حرارت (اورهیت شدن) لوله مخصوصاً در ناحیه صدمه دیده
  4. صدمات و نوسانات حاصل از خستگی بویژه در راه‌اندازی‌ها
- راهکارهای اجرایی به منظور جلوگیری از اورهیت شدن دیواره آبی بویلرها عبارتند از:

1. استفاده از سوخت‌های مناسب به عنوان سوخت جایگزین
2. بهبود کیفیت سوخت مصرفی از نظر درجه تقطیر و وزن مخصوص
3. بهبود هرچه بیشتر رژیم شیمیایی آب گردش
4. اسیدشویی دوره‌ای و منظم به منظور جلوگیری از تجمع رسوب در لوله‌ها
5. بررسی و پایش منظم نحوه قرار گرفتن مناسب مشعل‌ها و متغیرهای احتراق [36].

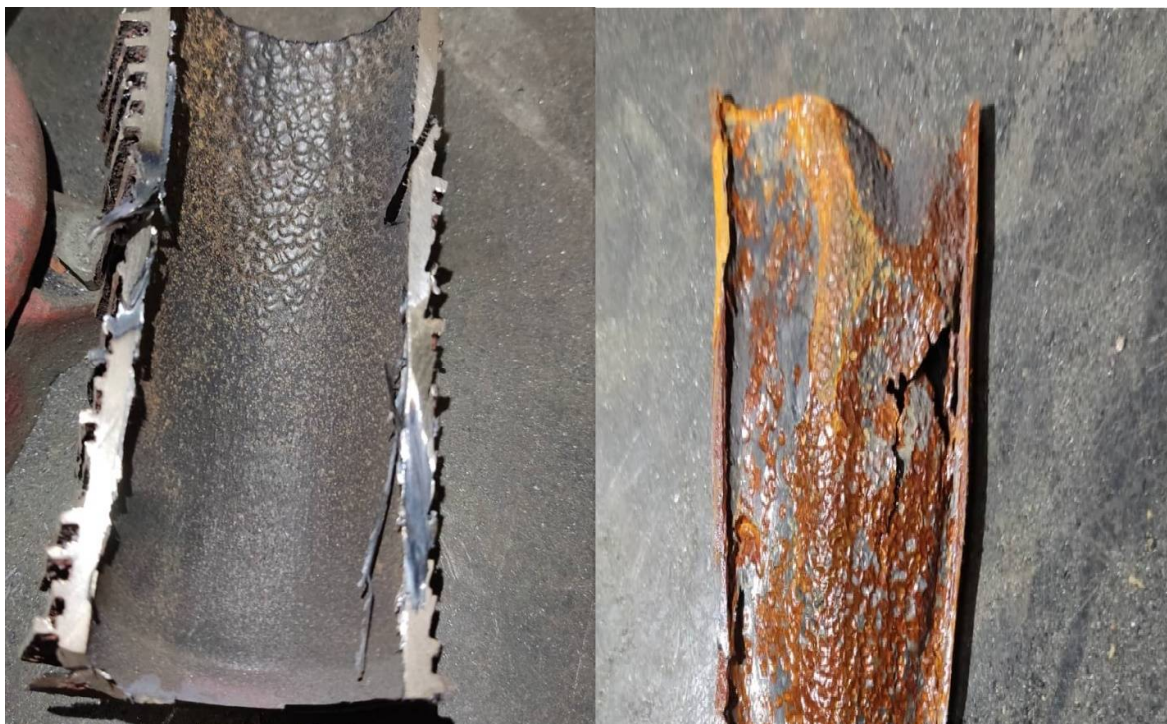
همچنین عدم اسیدشویی منظم منجر به رشد لایه اکسید مغناطیسی و تجمع رسوبات (مخصوصاً در ناحیه پر حرارت لوله) باعث افزایش درجه حرارت فلز لوله می‌گردد و از طرف دیگر با نفوذ آب بویلر به زیر این رسوبات و تغلیظ آن باعث تشکیل سل‌های الکتروشیمی و از بین رفتن لایه اکسید مغناطیسی و به دنبال آن خوردگی خواهد گردید. خوردگی سایشی تسریع شده با جریان سیال (FAC) از دیگر خوردگی‌هایی می‌باشد که با توجه به طراحی و قدمت نیروگاه‌ها اتفاق می‌افتد که به عنوان یکی دیگر از انواع خوردگی در نیروگاه بخار مطرح می‌باشد [40]. خوردگی FAC در پشت مناطق جوشکاری شده و محل خم لوله‌ها به وفور دیده می‌شوند که پدیده‌هایی از قبیل فلاشینگ، کاویتاسیون، سایش ذرات معلق و برخورد قطعات کوچک مایع منجر به تشدید این پدیده می‌شوند. همچنین از جمله عوامل اصلی بروز FAC در لوله‌های اکونومایزر و در ناحیه خم لوله‌ها می‌توان به شرایط ترمودینامیکی و هیدرودینامیکی سیال، خواص متالورژیکی و مکانیکی مواد مورد استفاده در هارپ، طراحی اولیه هارپ و رژیم شیمیایی آب اشاره کرد. خوردگی FAC بیشتر در لوله‌های ورودی اکونومایزر، لوله‌های کنار boiler feed، خطوط درین و لوله‌های ورودی به هدر اکونومایزر در این نیروگاه دیده شد (شکل 7).

شکل 7- خوردگی FAC در لوله های اکونومایزر واحد نیروگاه بخار

از اینرو روش های زیر جهت کنترل FAC در لوله های ساده کربنی اکونومایزر پیشنهاد می گردد:

- ✓ -افزایش pH آب در ناحیه اکونومایزر به مقادیر بالاتر می تواند نرخ FAC را تا حد شایان توجهی کاهش دهد.
- ✓ -کنترل غلظت اکسیژن محلول در آب: میزان اکسیژن بالاتر از حد استاندارد منجر به خوردگی حفره ای ناشی از اکسیژن می شود. خوردگی حفره ای عمدتاً در زمان خاموشی و بعضاً در طی راه اندازی بویلر به وجود می آید. در زمان خاموشی یا توقف واحد، اکسیژن هوا از راه توربین، کندانسور، پمپ های کندانست و هیترهای آب تغذیه وارد لوله های بخار بویژه لوله های سوپر هیت و ری هیت و اکونومایزر می شود. نفوذ اکسیژن به همراه آب و یا رطوبت باعث واکنش های زیر بر روی سطح فولاد می شود:

-تغییر مواد نقاط در معرض خطر FAC به آلیاژهای دارای کروم، مولیبدن و یا مس نقش بسزایی در مقاوم سازی این نقاط ایفا می کند جدول 7 در این میان استفاده از لوله های کروم دار (بیش از 1 درصد کروم) در بسیاری از مراجع توصیه می شود.
